# ROMO KULTUR ETXEA

SALA DE EXPOSICIONES

**FACILITY REPORT**

[INFORME DE INSTALACIONES]

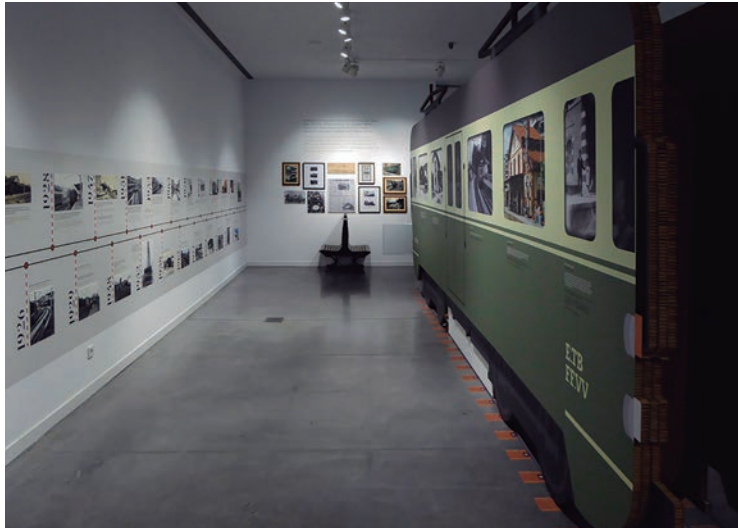
La sala de exposiciones de Romo Kultur Etxea en Getxo es un equipamiento municipal, ubicado en un edificio construido en 2018, que se encuentra emplazado en un área urbana estratégica, presidiendo la plaza de Santa Eugenia en el barrio de Romo, junto al corazón comercial y de esparcimiento del municipio entre las calles Caja de Ahorros y Ezekiel Agirre.

Una construcción significativa, de alta calificación de eficiencia energética y con gran protagonismo, diseñado por los arquitectos Aitor Elorduy y Gabriel Chapa. Una alegoría a los acantilados rocosos de Punta Galea.

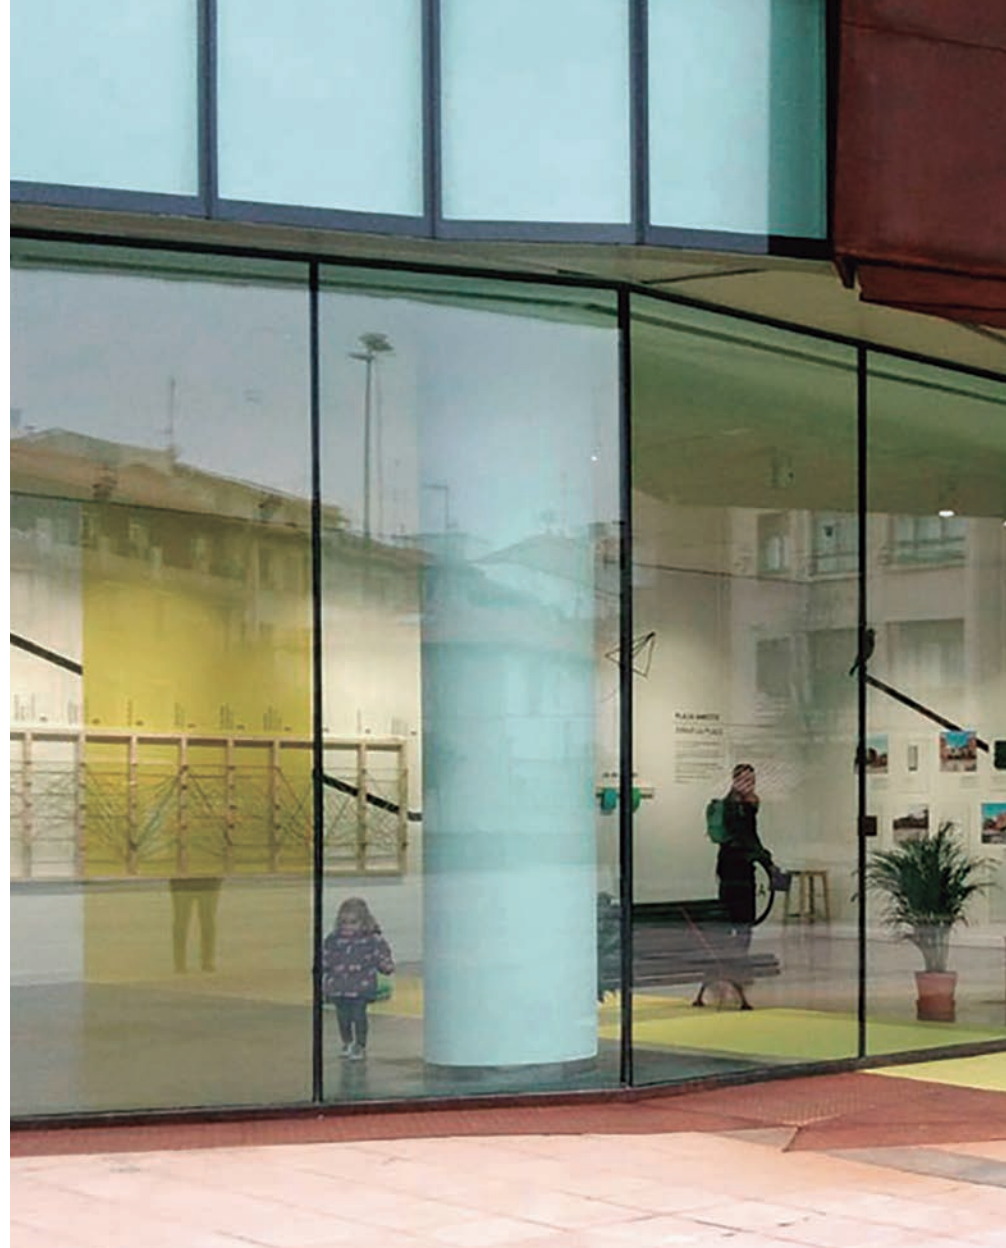
## planta baja

## Descripción planta baja

Dispone de una entrada principal de acceso con puertas acristaladas de doble hoja desde la plaza Santa Eugenia, por la que se entra al vestíbulo de planta baja del edificio.

Asimismo, dispone de las siguientes entradas y salidas secundarias:

**1** Entrada directa a la cafetería, también desde la misma plaza.

**2** Entrada de servicio desde el paso por la fachada trasera.

**3** Entrada directa al gazteleku desde la zona trasera.

**4** Entrada desde la calle Caja de Ahorros, que da acceso a una de las escaleras del edificio.

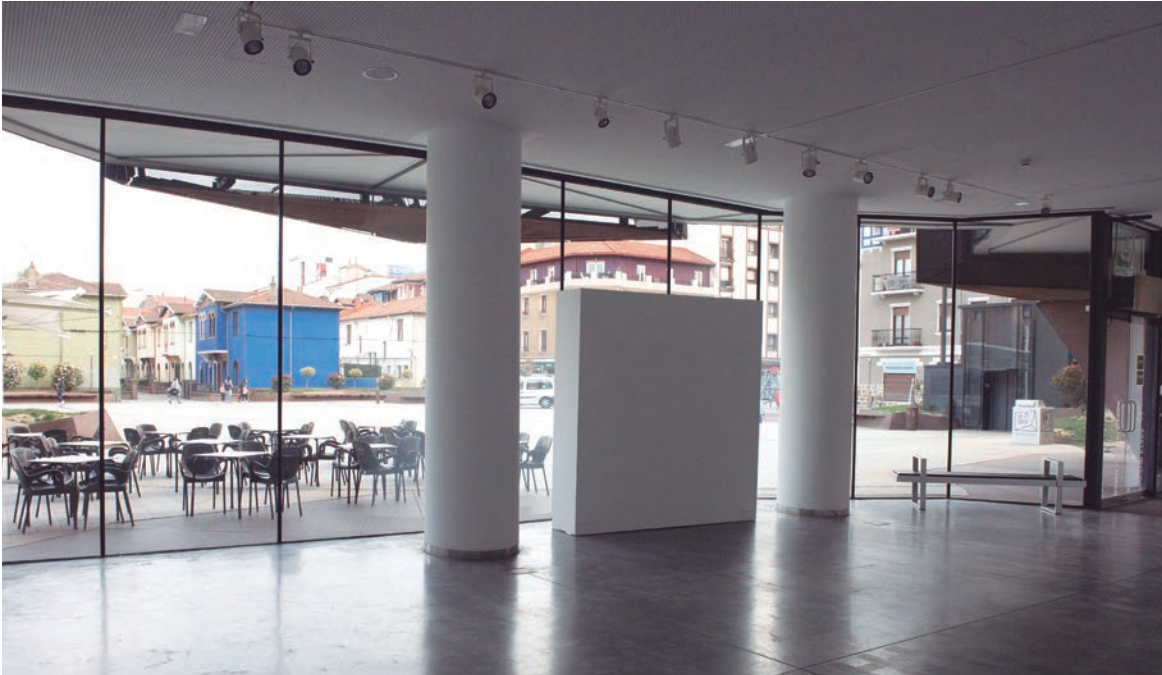
Se concentran los servicios:

Hall principal de acceso

Recepción-información

Conserjería

Sala exposiciones

Cafetería-restaurante  
y comedor con acceso  
independiente desde la  
plaza

Local para la juventud  
con posibilidad de acceso  
y uso independiente

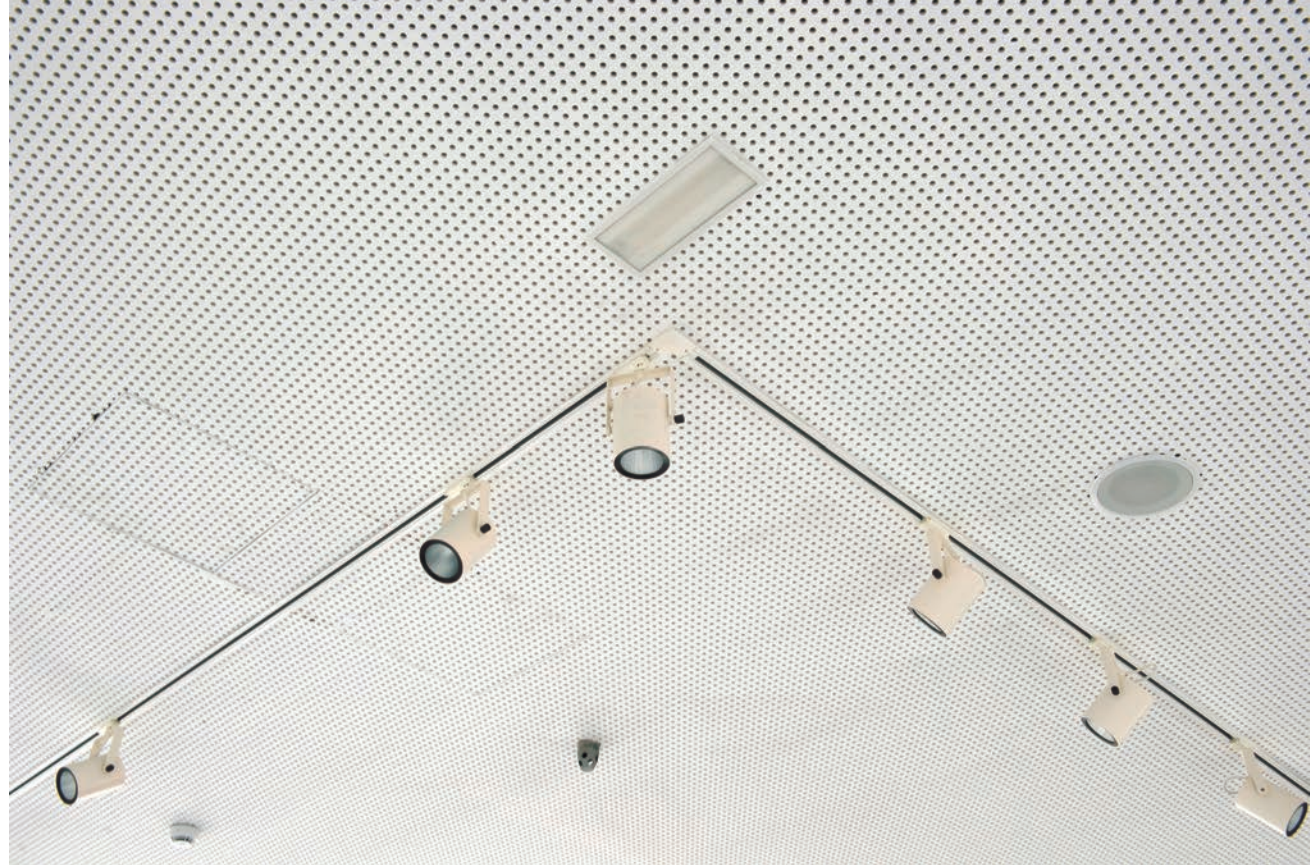
## Iluminación

Luminaria iGuzzini N287: Neutral White de interiores orientable y con adaptador para instalación sobre raíl electrificado. Luminaria realizada en aluminio fundido a presión. Con rotación de 360° alrededor del eje vertical y una inclinación de 90° respecto al plano horizontal. Bloqueos mecánicos del direccionamiento tanto para la rotación alrededor del eje vertical con respecto al plano horizontal. Alimentador electrónico incorporado. La luminaria incorpora un grupo de led y óptica wide flood en color neutral white.

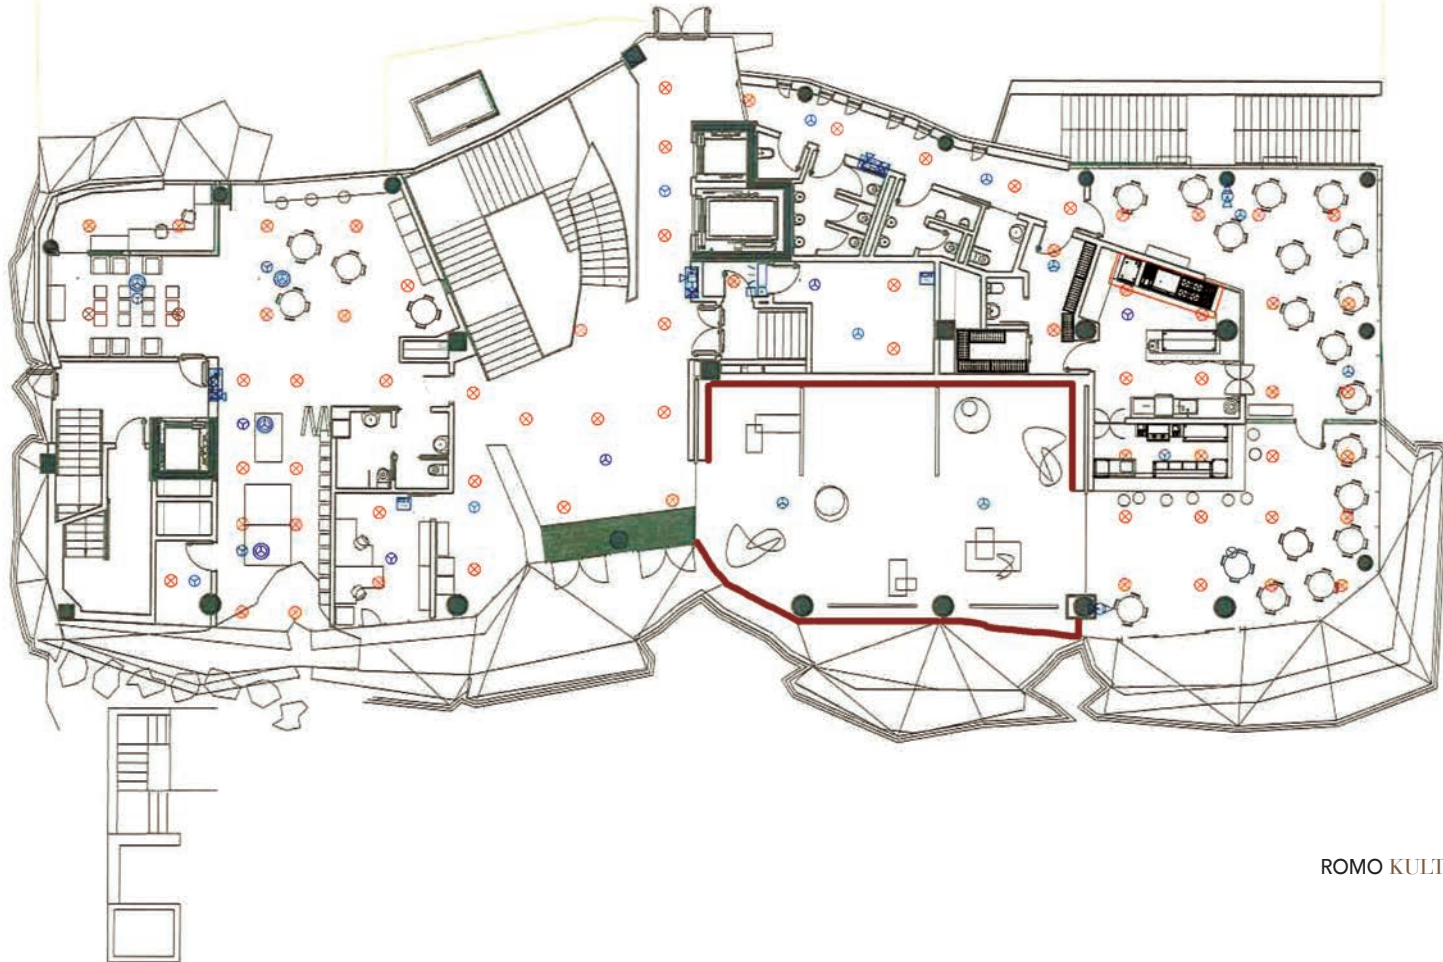
## Plano incendios

En el edificio se dispone de un sistema automático de detección de incendios, por medio de una instalación de detectores de incendios en todas las plantas, cuyo accionamiento transmite la señal a la Central de Alarma y activa el sistema automático de extinción en esa zona.

De igual modo se dispone de pulsadores manuales de alarma de incendios y sirenas.

La extinción se realiza de forma automática por agua nebulizada en el cuarto de instalaciones eléctricas, y manual por extintores en el resto de áreas, dotado con 11 extintores de CO2 y de polvo seco.
